LETTERA – Fiume TANARO

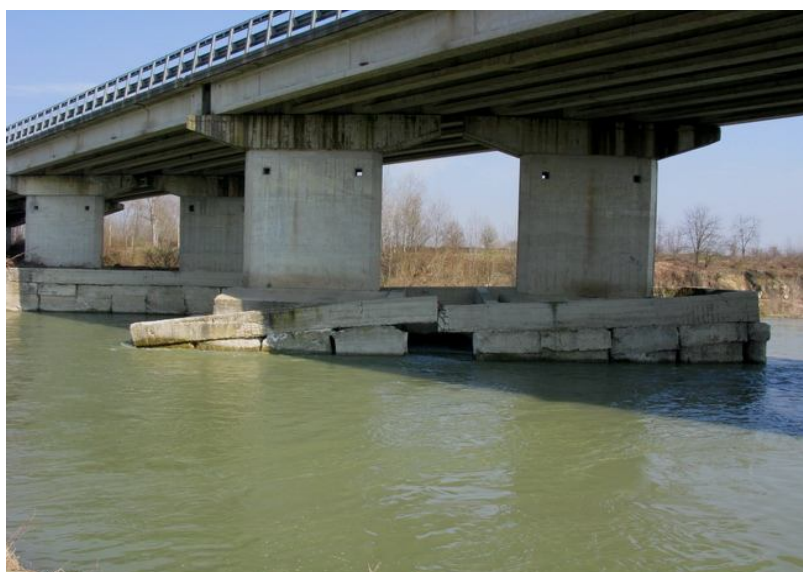
credo che il pietrame steso sul fondo del fiume abbia una funzione di protezione del fondo stesso e contrasti l'erosione provocata dalla corrente che rischia di trasformare l'alveo in un canale alto e stretto (canyon?) con spiacevoli conseguenze in caso di piena. La carenza di pietrame, inoltre, può anche essere causa di gravi danni alle opere antropiche realizzate sul fiume (ponti, briglie, muri d'ambito, ecc...) in quanto la corrente può scalzarne le fondazioni. Un inconveniente di questa natura si può osservare presso le opere ripariali del pilone centrale del ponte sul Tanaro della tangenziale (vedi foto allegata).

I blocchi di calcestruzzo, collocati a protezione della fondazione, sono affondati su un lato per più di un metro d'altezza e la trave di coronamento dell'opera, nonostante sia stata ampiamente dimensionata, ha completamente collassato. La fondazione del pilone è ancora integra ma fino a quando resisterà? L'opera, se ben ricordo, risale ad una quindicina di anni fa e già si manifestano le conseguenze negative dell'attività indiscriminata di estrazione degli inerti.
